# **Correzione dei torrenti**

## **Vegetazione in alveo**

**Giancarlo Dalla Fontana**  
**Università di Padova**

**A.A. 2013/2014**

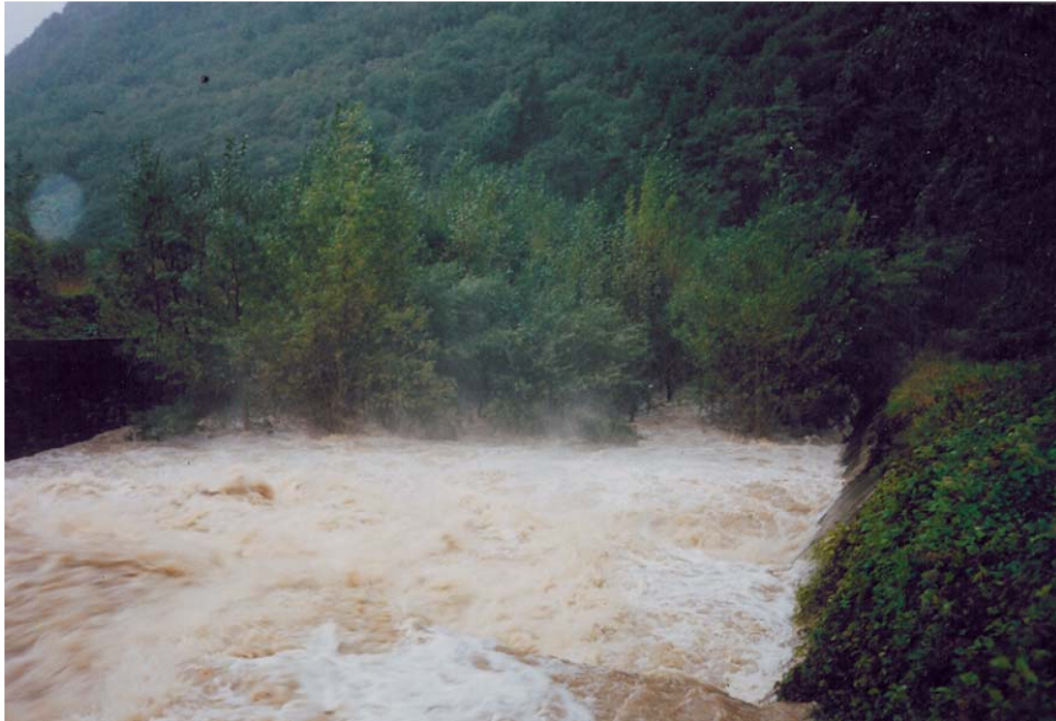
## Occlusione della sezione

La foto evidenzia gli effetti di una mancata manutenzione della sezione del corso d'acqua. La vegetazione insediata in alveo è cresciuta fino ad assumere portamento arboreo. Oltre ad una riduzione della sezione di deflusso è temibile l'asportazione e la fluitazione dei soggetti arborei con pericolo di ostruzione a valle in concomitanza con eventuali restringimenti (es. ponti)

Nel caso specifico in figura l'insediamento e della vegetazione in pieno alveo è dovuto al particolare regime idrologico del corso d'acqua. Si tratta infatti di un corso d'acqua carsico dove i deflussi sono presenti solo in occasione di piene significative. La vegetazione ha quindi modo di insediarsi anche nelle zone centrali dell'alveo che in altre circostanze sarebbero tenute sgombre dalla costante presenza della corrente. Una situazione simile può crearsi anche in presenza di un'alterazione del regime delle portate dovuto alla presenza di derivazioni a monte.

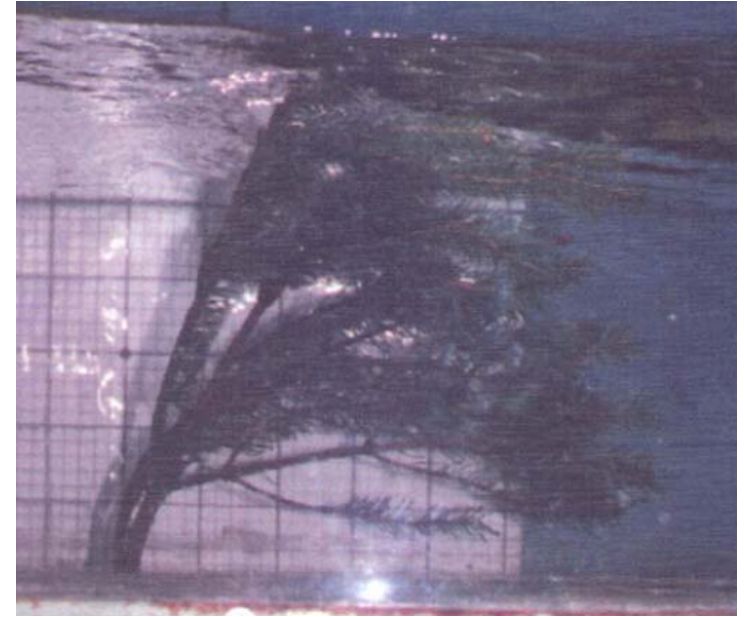
Comportamento rigido

Comportamento elastico

Negli alvei con vegetazione flessibile il coefficiente di scabrezza diminuisce al crescere della velocità, la velocità media della corrente è quindi superiore a quella ottenuta considerando la vegetazione come elemento rigido. La portata massima che può transitare nella sezione è quindi superiore. Nell'esempio in figura a parità di tirante (es. 3m) la capacità di deflusso passa da 390 a 710  $\text{m}^3\text{s}^{-1}$ .

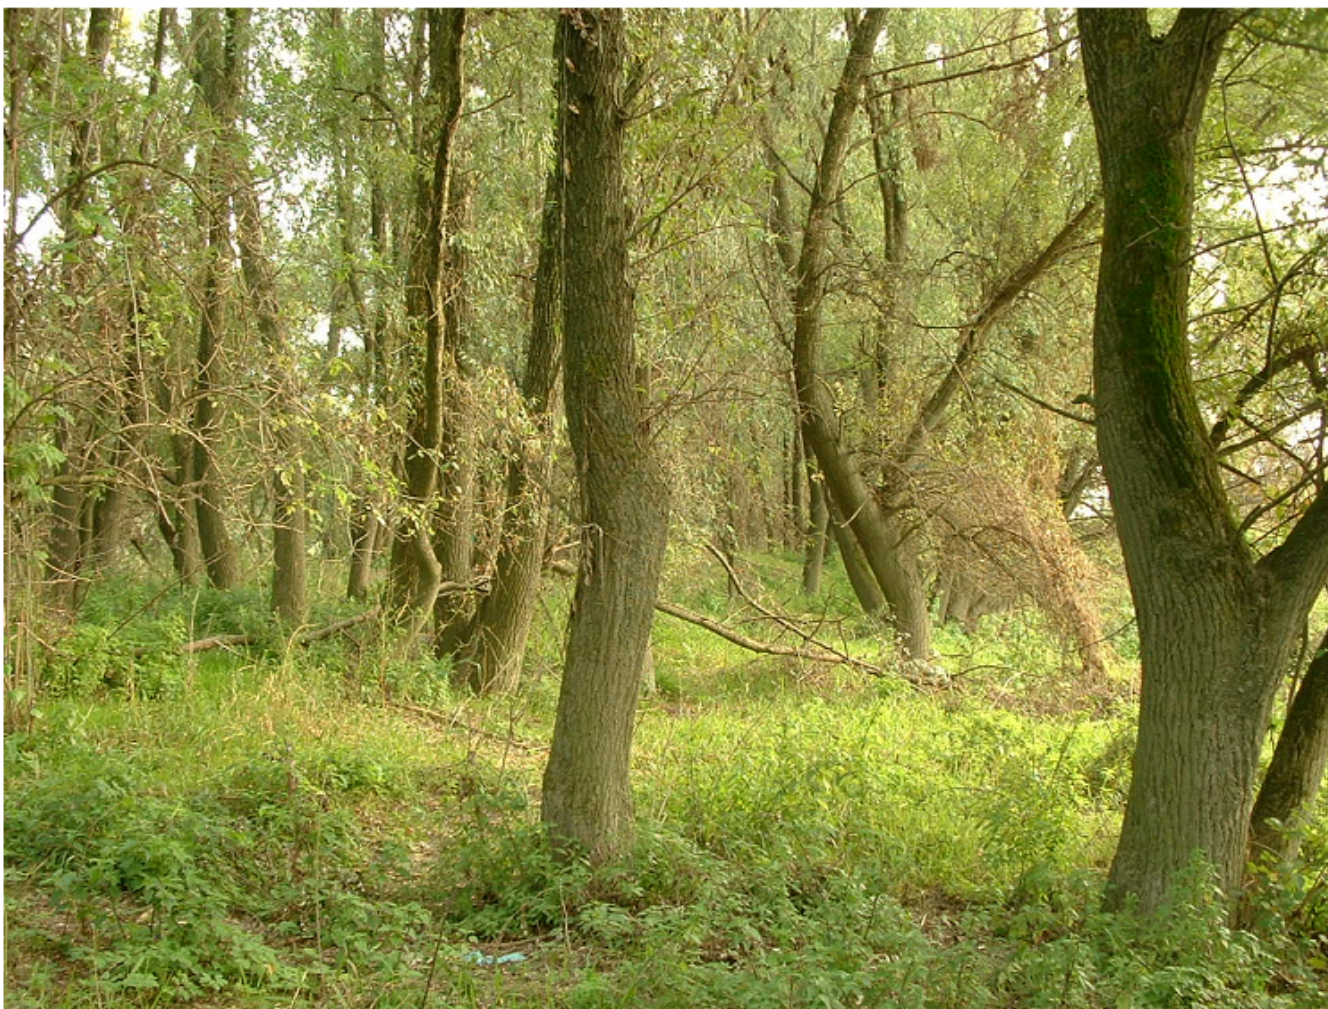
Esempio di golena occupata dalla presenza di vegetazione arborea. Tale presenza non è di per sé incompatibile, essa va tuttavia attentamente valutata sia in relazione alle resistenze al flusso che per quanto riguarda l'eventuale possibilità di asportazione in caso di piena

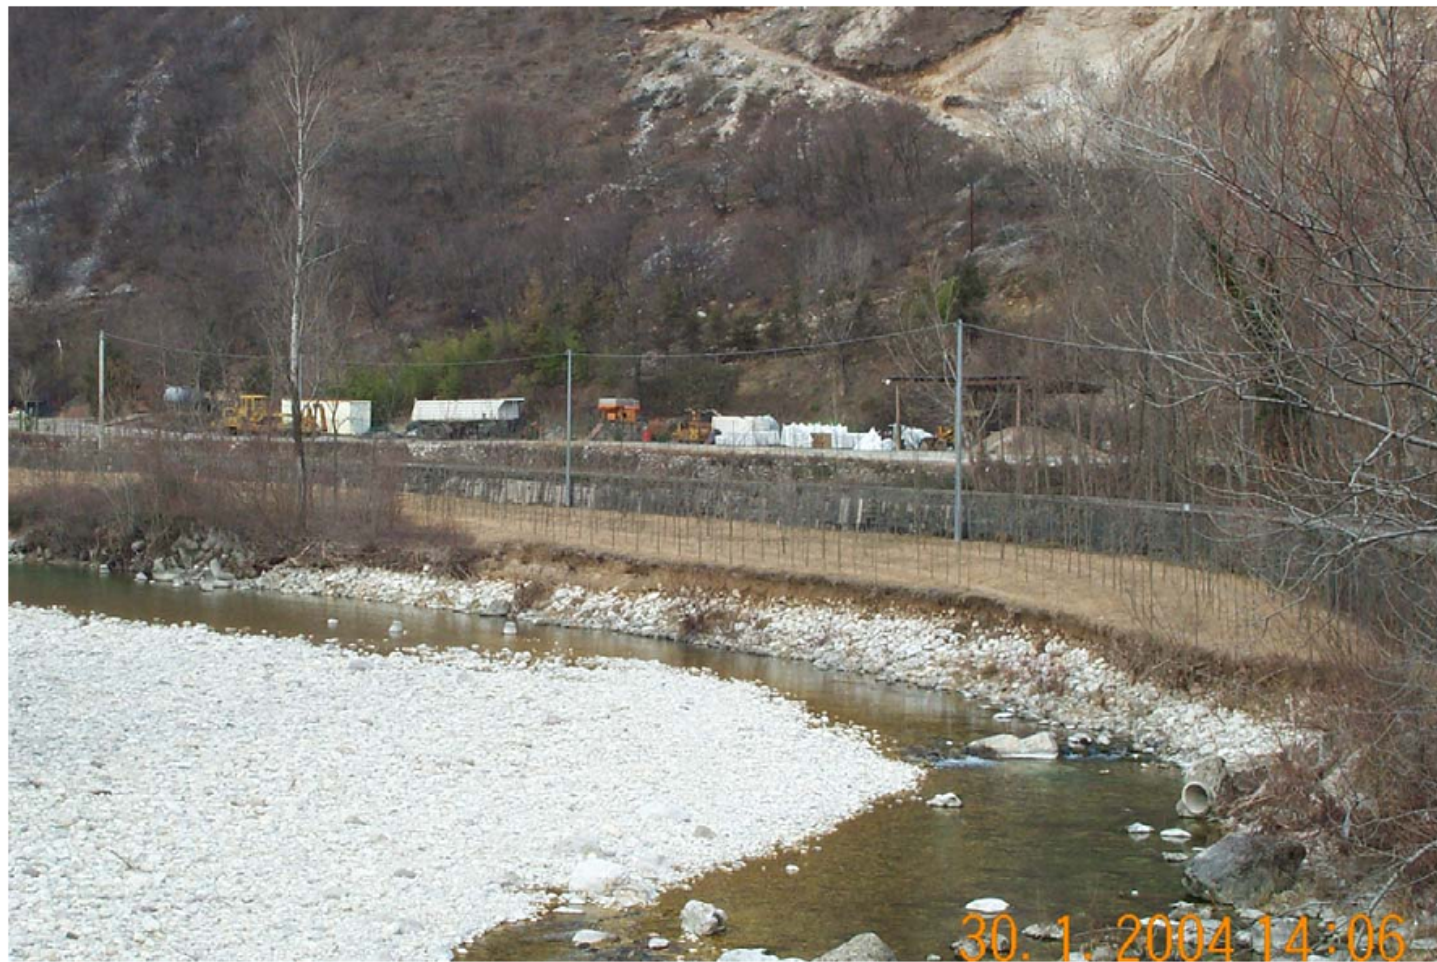
Esempio di gestione irrazionale della vegetazione rivierasca.

La piantagione di noce in sponda sinistra arriva fin sul ciglio della sponda in erosione. Una volta adulte le piante hanno ottime probabilità di essere scalzate al piede

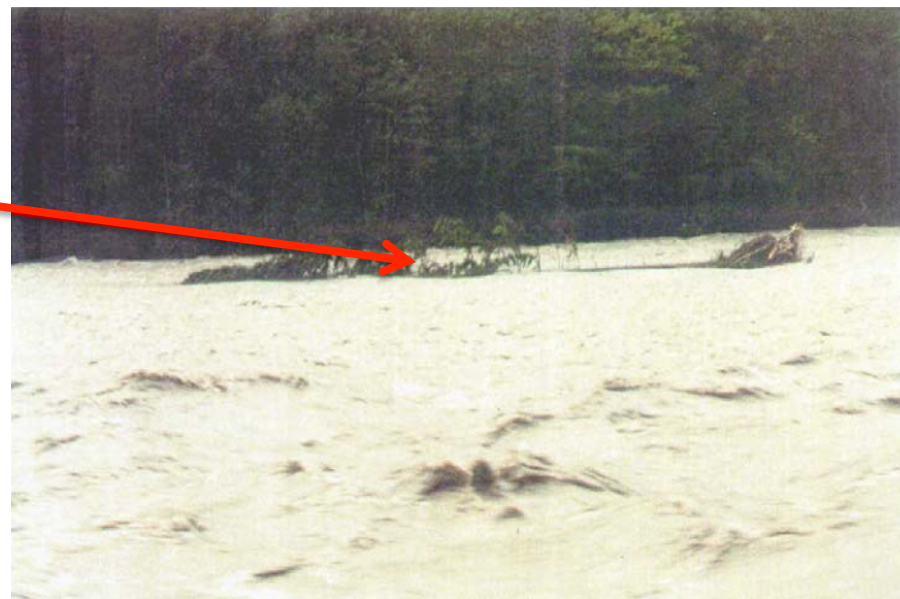
L'abete rosso scalzato per erosione al piede precipita in acqua e viene fluitato dalla corrente in piena. Si tratta di una presenza pericolosissima in grado di provocare ostruzioni in concomitanza con restringimenti della sezione, tipicamente tra le pile dei ponti
